天童市 大型カルバート長寿命化修繕計画

市道 松城芳賀線 南部地下道

令和7年3月
天童市 建設課

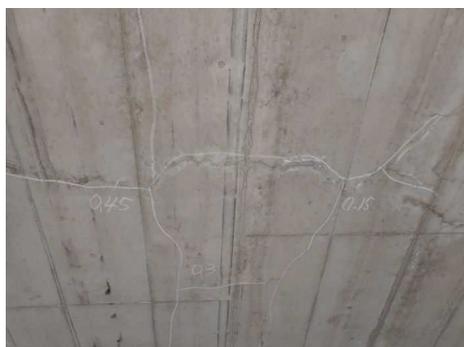
写真-1 頂版（ひびわれ）

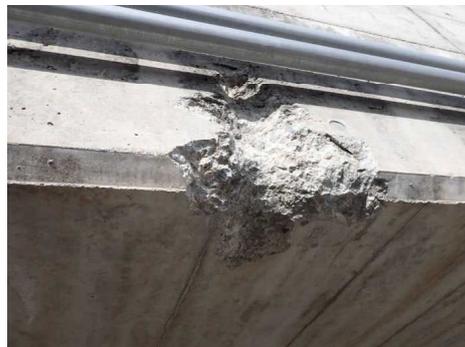
写真-2 頂版（剥離）

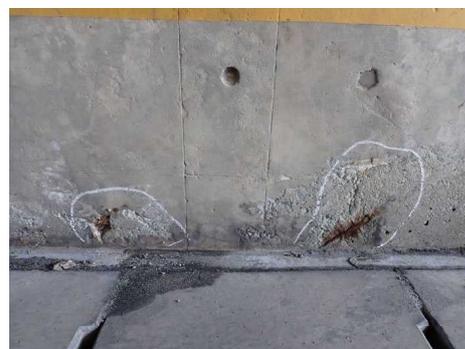
写真-4 側壁（鉄筋露出）
